Investigaciones realizadas en la Universidad de Aveiro sobre caracterización mecánica de las construcciones existentes en adobe en Portugal y propuestas de rehabilitación y refuerzo. Resultados alcanzados

Outputs from the research developed at the University of Aveiro regarding the mechanical characterization of existing adobe constructions in Portugal and proposals for rehabilitation and strengthening

H. Varum^(*), A. Figueiredo^(*), D. Silveira^(*), T. Martins^(*), A. Costa^(*)

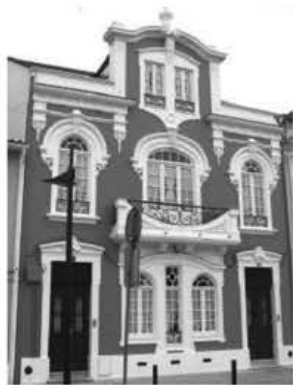
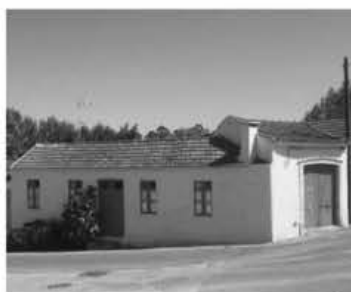
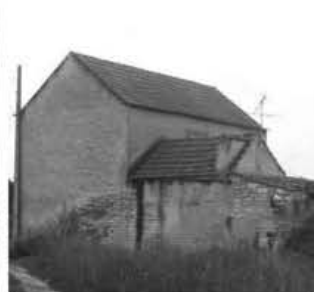
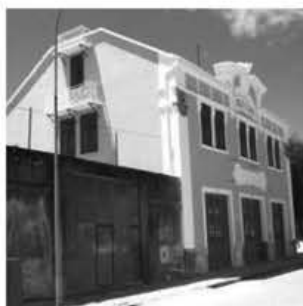
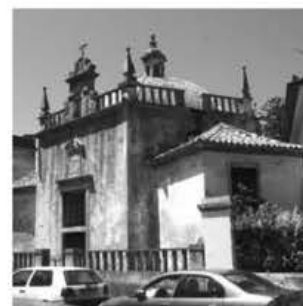
1-8. Ejemplos de construcciones de adobe en la región de Aveiro.

9-12. Ejemplos de construcciones de adobe en la región de Aveiro

de adobe estudiados permitió constatar la gran diversidad tipológica y constructiva de fábricas de adobe existentes (Figura 1). Asimismo, se hace notar que la heterogeneidad detectada era considerable a distintos niveles, en el tamaño de los bloques y espesor de juntas de mortero, en su constitución y fabricación, en la configuración de las fábricas, etc., aspectos a los que se hace referencia con más detalle en el punto 3. Pese a ello, es posible diferenciar dos realidades bien distintas (edificios rurales vs. edificios urbanos, ver Figura 1). Asimismo, mientras que en zonas rurales, los edificios, de geometría principal en planta rectangular, presentan mayoritariamente una sola planta, en zonas urbanas éstos pueden presentar sensiblemente la misma geometría en planta, pero se verifica un aumento de número de plantas (en general dos, pero llegando hasta cuatro) y de la superficie en planta. También se verifica un mayor nivel cualitativo de albañilería y principalmente de los acabados, así como un mejor estado de conservación general de los edificios.

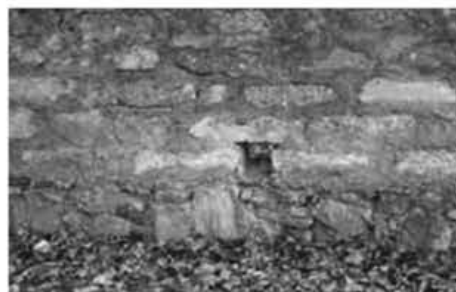
13. Muro sobre cimentación de piedra e pozo de bloques de adobe

Se observa igualmente que, en algunos edificios, debido a la fuerte afección del agua sobre las propiedades del adobe (proveniente fundamentalmente de la humedad capilar, de una impermeabilización inadecuada y de la falta de conservación), la mejor solución tradicionalmente empleada consistió en la disposición de una cimentación de piedra, tratando de este modo de impedir el contacto directo entre los muros de adobe y el suelo (Figura 13-a). No obstante, se encuentran innumerables casos de cimientos de las fábricas realizados con adobe. En el caso particular de los pozos de agua, donde el contacto entre el agua y el adobe es constante, la solución de mejora empleada se basaba en la estabilización de los bloques y de los morteros empleados con mayores cantidades de cal, tratando de asegurar de este modo un mejor comportamiento y mayor durabilidad de los pozos en servicio (Figura 13-b).

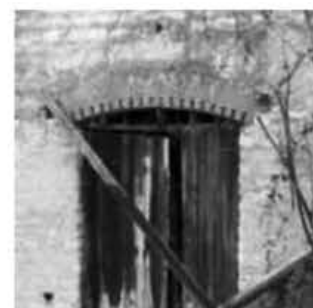
14-16. Ejemplos de soluciones constructivas para los dinteles en las aberturas.

En las aberturas se observa igualmente el empleo de dinteles de madera así como de arcos de distintos materiales (piedra, ladrillo y adobe), como se ejemplifica en las Figuras 14 a 16.

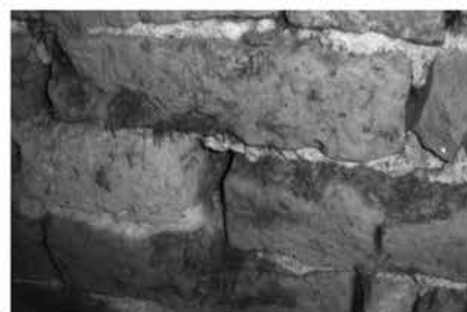
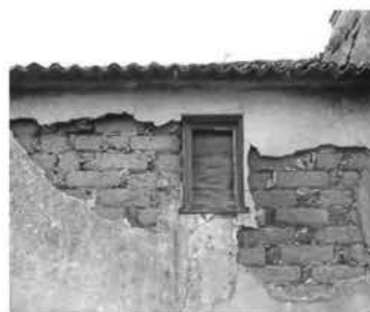
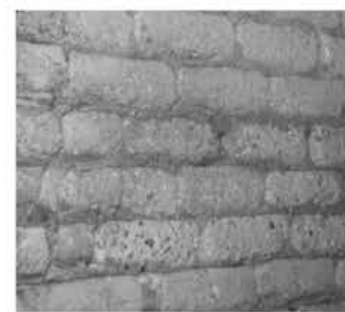
17-22. Diferentes tipos de adobe en la región de Aveiro

La gran diversidad tipológica de adobes existentes en la región, en términos de composición, dimensiones, color, producción, etc. (ver Figuras 17-22), observada en los trabajos de campo realizados, no permite una clasificación inequívoca del adobe tipo de Aveiro. No obstante, en general, éstos están formados por suelo fundamentalmente arenoso (tierra), al que se añadió, durante su producción, con objeto de mejorar su comportamiento en servicio, un porcentaje considerable de cal. En este sentido, cabe señalar que, en general, las tierras empleadas en los adobes de la región presentaban estructura particular de tipo gravilla, con escasos vínculos de arcilla entre áridos por lo que el porcentaje de limos y arcillas era muy reducido frente a la predominancia casi exclusiva de arenas.

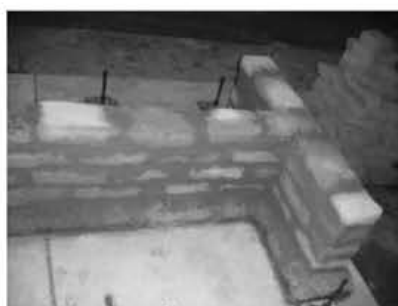
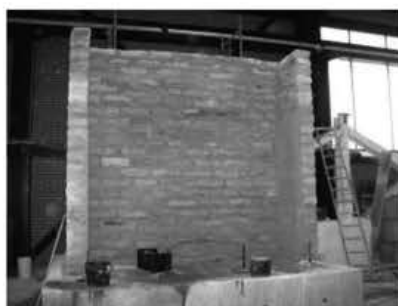
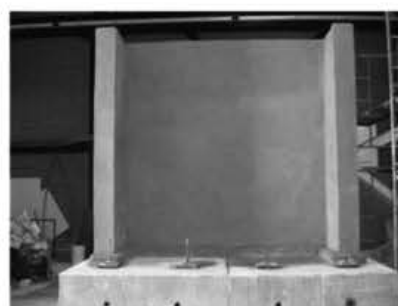
27-29. Construcción de la pared de adobe en el laboratorio

m (largo) y 0,29 m (ancho). La primera hilada de bloques se conectó a la cimentación con un mortero de cemento con el objetivo de impedir la rotura por deslizamiento de la base durante el ensayo (Figuras 27-29). Teniendo en cuenta que la superficie de la base del laboratorio sobre la que apoyaba la primera hilada de bloques de adobe era lisa, a efectos de rozamiento, no representando, por ello, las condiciones naturales de conexión entre la cimentación y la fábrica de una construcción corriente, con objeto de reproducir las condiciones de cimentación reales, se ha empleado un mortero de base cementicia.

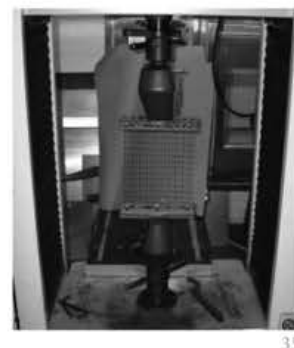
35

36. Trabajos de reparación: (a) tubos de inyección; (b) sellado de las fisuras; y, (c) inyección del mortero de cal hidráulica

- Apertura, mediante taladro, de agujeros espaciados de unos 20 cm a lo largo del trazado de las fisuras;
- Inserción en los agujeros de tubos de plástico con un diámetro interior de 12 mm hasta el interior de las fisuras (Figura 36-a);
- Sellado exterior de las fisuras con mortero de cal hidráulica (Figura 36-b) que imposibilite la salida del mortero a inyectar posteriormente;
- Inyección de las fisuras con agua, con el fin de minimizar los efectos de la retracción del mortero de inyección;
- Inyección de mortero de cal hidráulica a presión (Figura 36-c).

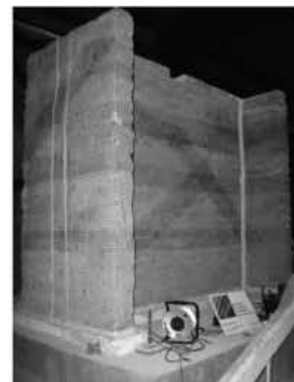
37

37. Solución de refuerzo adoptada

procedió, inicialmente, a la retirada del revoque primitivo de la pared para posterior aplicación de un nuevo revoque con la red sintética en su interior. Así, las principales tareas de la fase de refuerzo de la pared fueron (Figura 37):

- Aplicación de la red sintética envolviendo todo el panel de pared, debidamente estirada y anclada a la base;
- Fijación de la red con angulares de PVC a la base y a todos los vértices cóncavos de la pared. Los angulares de los vértices cóncavos se encontraban "cosidos" a un perfil de PVC laminado en el trasdós de la pared con un hilo de nylon;
- Clavado de la red a la pared con tacos/clavos de plástico (de 6,0 cm de diámetro de la cabeza y 0,7 cm del perno, que penetran en la pared unos 6,5 cm) distribuidos en una malla aproximadamente cuadrada, de 0,5 m de lado;
- Aplicación del nuevo revoque, con características idénticas al revoque original, envolviendo la red sintética.

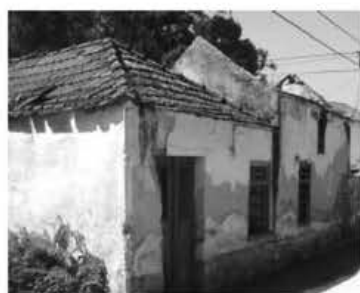
45

45-47. Vivienda, planta y pormenor de la pared ensayada
